Modification de régime d'assainissement

Genappe

Baisy-Thy

Rapport d'étude en vue d'une éventuelle modification de régime d'assainissement au PASH

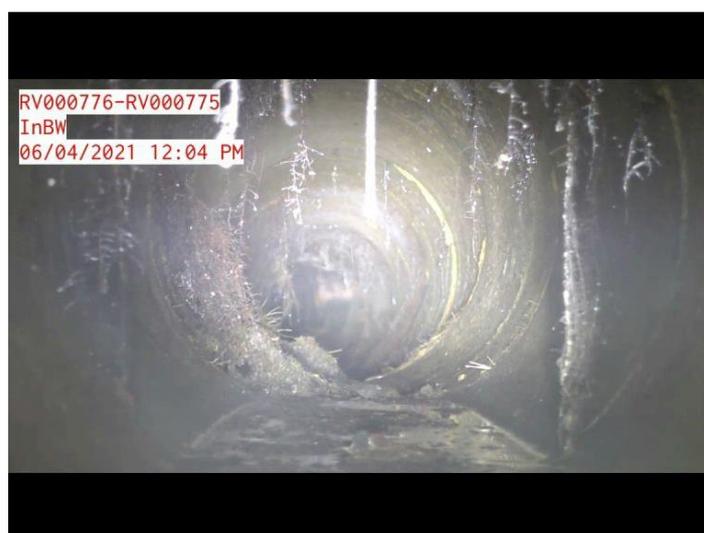
Tronçon	Longueur (m)	Dimension (mm)	Matériau	Forme	Prof. amont (m)	Prof. aval (m)
25031-05CA000610_25031-05EX000210	30,32	300/300	Grès	Circulaire		0,3
25031-05RV000776_25031-05RV000775	11,43	400/400	Béton	Circulaire	1,1	
25031-05RV001150_25031-05RV001005	49,4	500/500	Béton	Circulaire	1,5	2,1
25031-05RV001210_25031-05RV001200	37,22	500/500	Béton	Circulaire	1,45	
25031-05RV001220_25031-05RV001210	47,42	500/500	Béton	Circulaire	1,85	1,45
25031-05RV001340_25031-05EX001330	21,93	700/700	Béton	Circulaire	2,3	1,3
25031-05RV001620_25031-05RV001610	30,86	400/400	Béton	Circulaire	1,75	1,74
25031-05RV001870_25031-05RV001835	25,92	200/200	Béton	Circulaire	1,05	1,3
25031-05RV002150_25031-05RV002140	35,21	250/250	PVC	Circulaire	0,85	0,65

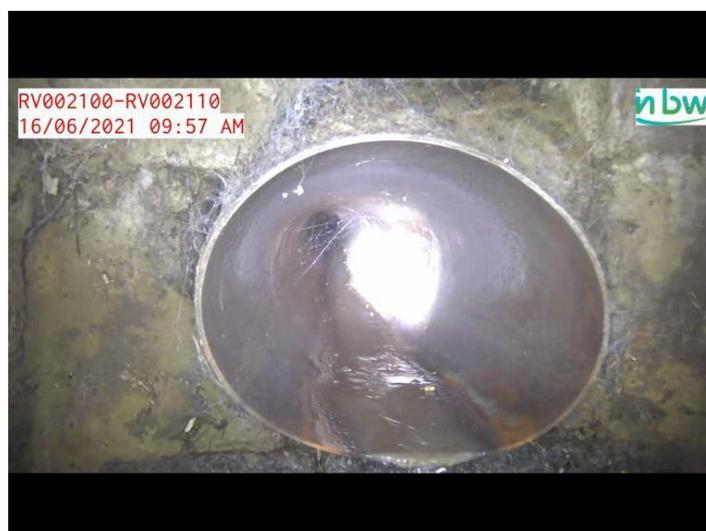
Tableau « déformation » :

La déformation représente une perte d'efficacité de la conduite. Les conséquences sont nombreuses : réduction de la capacité hydraulique ; blocage ; augmentation des besoins en entretien ; danger de fissuration ou de renflement pour les très grandes déformations ; infiltration/exfiltration ; fracture ; bris ; effondrement.

Tronçon	Longueur (m)	Dimension (mm)	Matériau	Forme	Prof. amont (m)	Prof. aval (m)
25031-05RV001550_25031-05RV001496	16,39	315/315	PVC	Circulaire	1,4	1,15
25031-05RV002110_25031-05RV002100	14,95	250/250	PVC	Circulaire	0,75	0,75
25031-05RV002150_25031-05RV002140	35,21	250/250	PVC	Circulaire	0,85	0,65

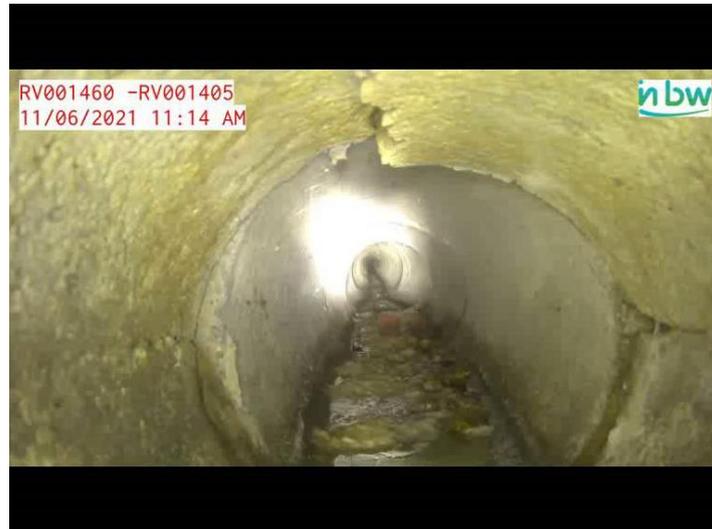
Tableau « rupture/effondrement » :

Le défaut est une rupture quand les parties de paroi sont déplacées mais non manquantes. On constate un effondrement partiel lorsque les parties de paroi sont manquantes et qu'il y a un effondrement avec perte totale de l'intégrité structurelle.

La rupture représente habituellement le stade le plus avancé de détérioration d'une conduite fissurée. Les conséquences peuvent être similaires à celles des fissures complexes avec risque accru d'effondrement. Dans tous les cas, la résistance structurelle de l'ouvrage n'est pas garantie.

Tronçon	Longueur (m)	Dimension (mm)	Matériau	Forme	Prof. amont (m)	Prof. aval (m)
25031-05JO000720_25031-05RV000710	101,08	600/600	Béton	Circulaire		3,15
25031-05RV000920_25031-05RV000910	50,69	400/400	Béton	Circulaire	2,65	1,75
25031-05RV001460_25031-05RV001405	35,94	300/300	Béton	Circulaire	0,5	0,5
25031-05RV001660_25031-05CA000020	50,64	400/400	Béton	Circulaire	1,3

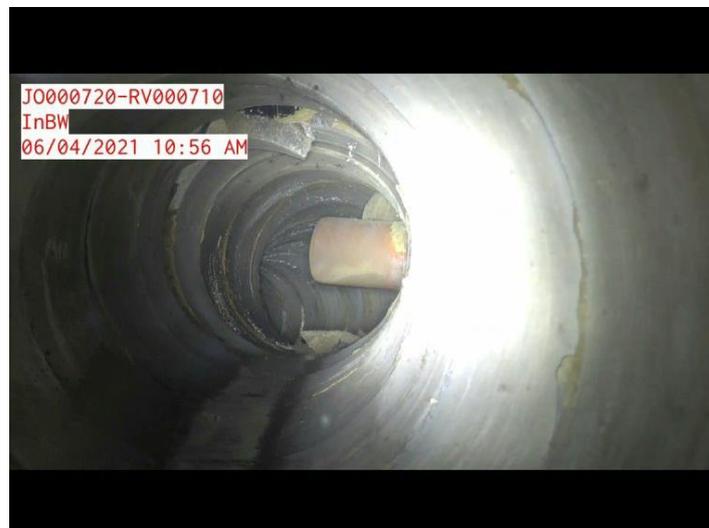
Tableau « vide visible » :

Un vide hors de la conduite est visible par le trou laissé par le défaut.

Tronçon	Longueur (m)	Dimension (mm)	Matériau	Forme	Prof. amont (m)	Prof. aval (m)
25031-05JO000720_25031-05RV000710	101,08	600/600	Béton	Circulaire		3,15

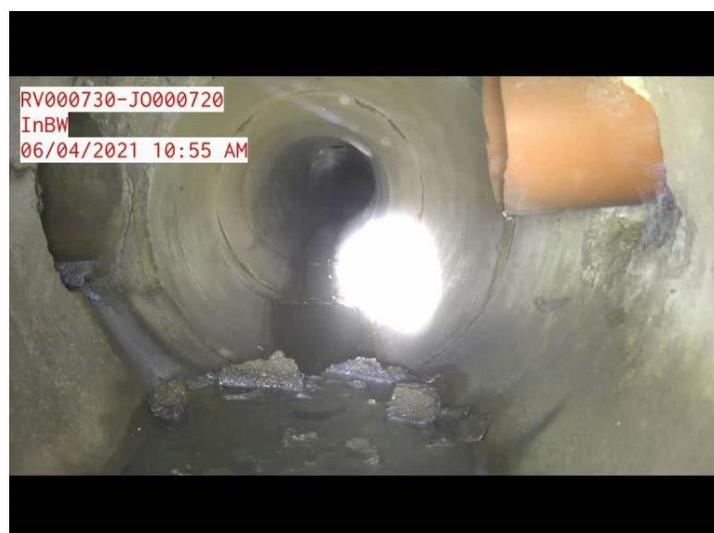
Tableau « raccordement défectueux » :

- parois manquantes ;
- branchements pénétrants ;
- positions du raccordement incorrect ;
- vides partiels entre la conduite de raccordement et la canalisation ;
- sols visibles par le défaut.

25031-05RV001370_25031-05RV001360	63,76	700/700	Béton	Circulaire	1,2	1,29
25031-05RV001425_25031-05RV001420	68,39	500/500	Béton	Circulaire	1,45	1,01
25031-05RV001510_25031-05RV001500	55,13	400/400	Béton	Circulaire	1,71	1,7
25031-05RV001610_25031-05RV001600	9,32	400/400	Béton	Circulaire	1,74	1,75
25031-05RV001675_25031-05RV001670	25,73	400/400	Béton	Circulaire	1	1,3
25031-05RV001685_25031-05RV001680	21,63	300/300	Béton	Circulaire	1	1,5
25031-05RV001770_25031-05RV001760	60,5	400/400	Béton	Circulaire		1,35
25031-05RV001840_25031-05RV001830	28,36	600/600	Béton	Circulaire	2,3	2,3
25031-05RV002030_25031-05RV002020	18,84	400/400	Béton	Circulaire	1,65	2,15
25031-05RV002040_25031-05RV002030	36,34	400/400	Béton	Circulaire	1	1,65
25031-05RV002220_25031-05CA002210	31,72	200/200	PVC	Circulaire	0,85
