PASH

Modification de régime
d'assainissement

Grez-Doiceau
(Archennes)

Quartier des Monts

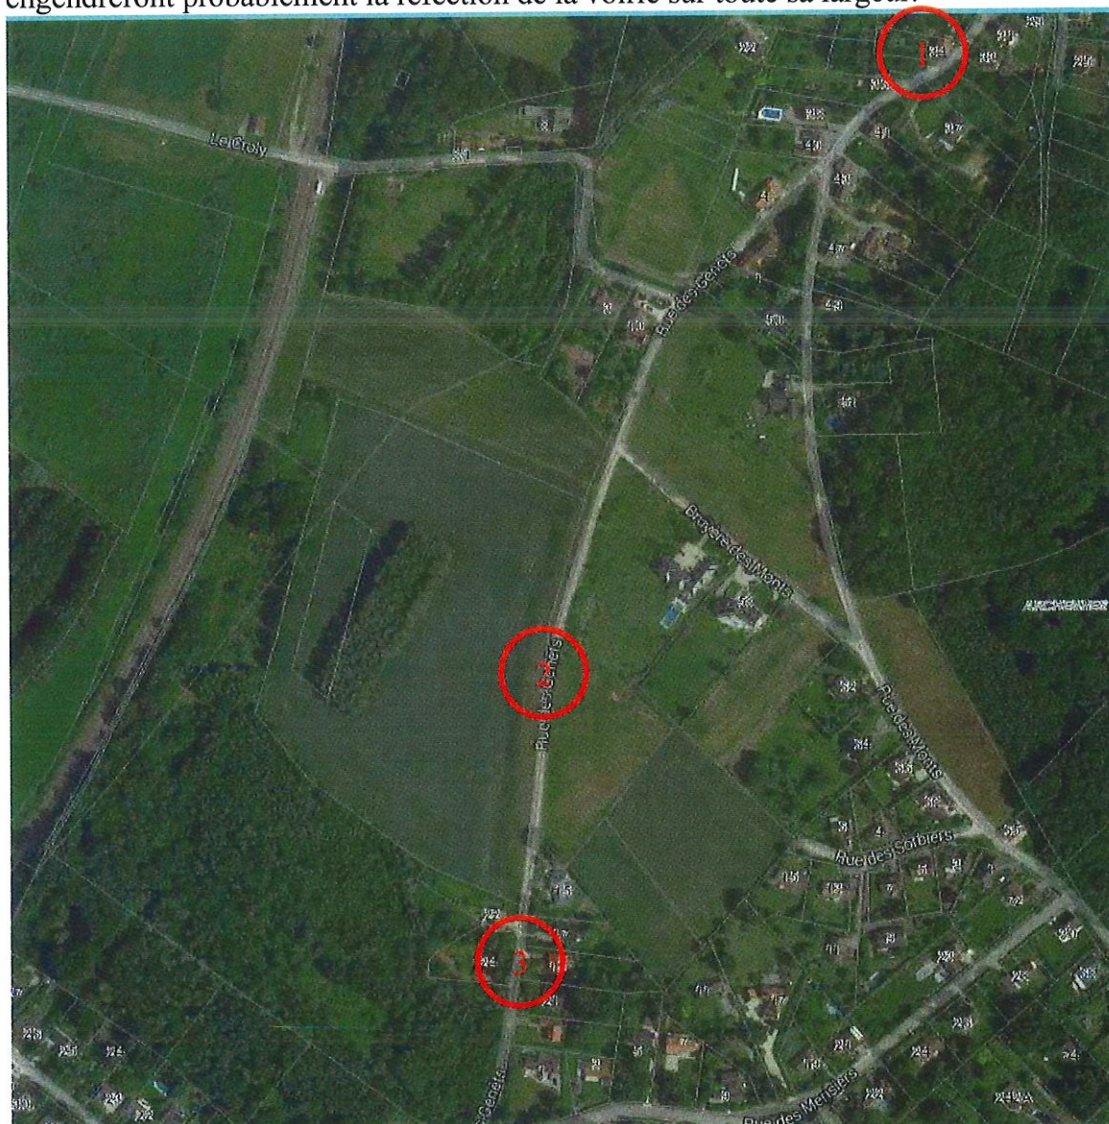
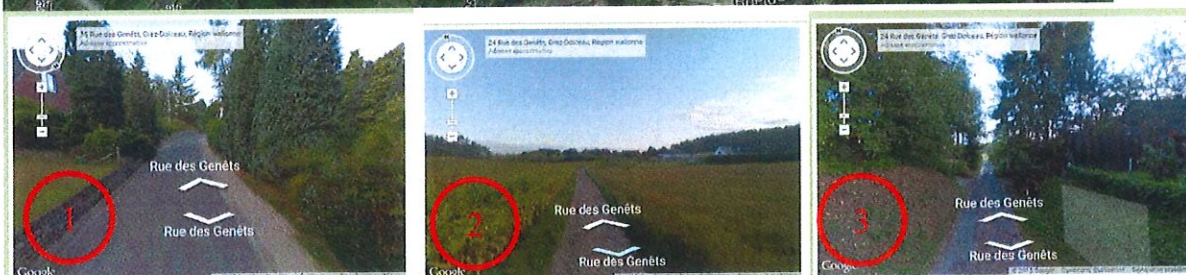
Figure 13 : état des voiries existantes

Au nord du croisement avec la rue des Monts, la voirie rue des Genêts a été récemment refaite avec un trottoir. Elle est égouttée. Au sud la voirie est très étroite faite d'asphalte recouvrant des anciens pavés. La rue Le Croly est encore moins large. La pose d'un égout ou aqueduc dans ces voiries non équipées et les besoins d'assurer une mobilité sans nuisance engendreront probablement la réfection de la voirie sur toute sa largeur.

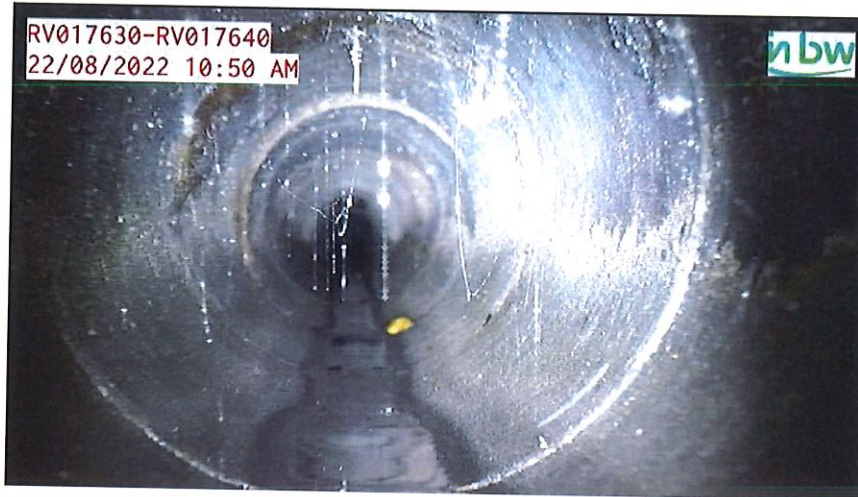
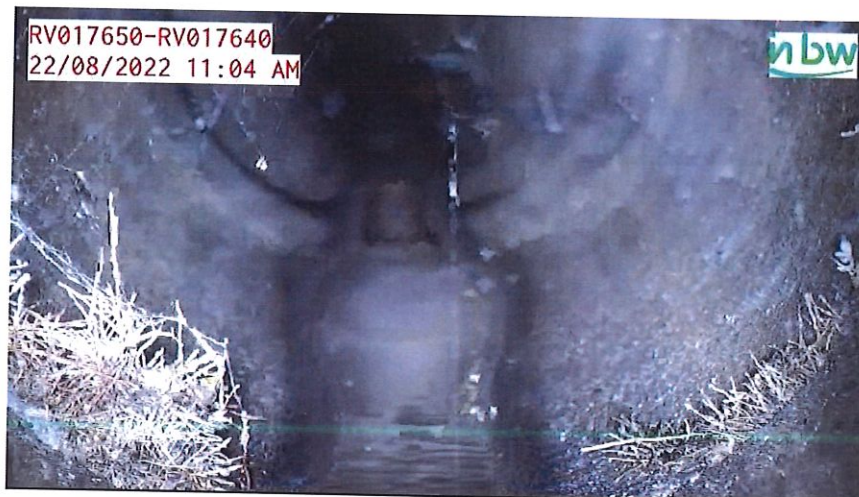
Tronçons	Longueur (m)	Dimension (mm)	Matériau	Forme	Prof. amont (m)	Prof. aval (m)
25037-02RV017640_25037-02RV017630	45,79	400/400	Béton	Circulaire	2,95	3
25037-02RV017650_25037-02RV017640	43,41	400/400	Béton	Circulaire	3,45	2,95

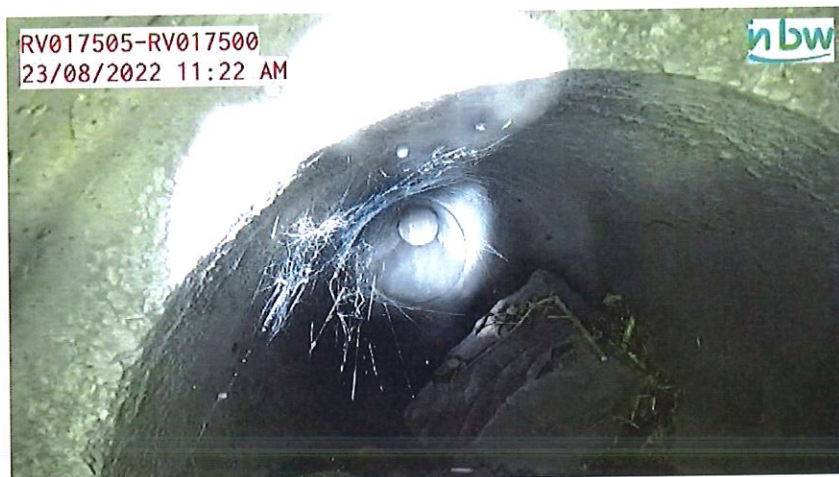
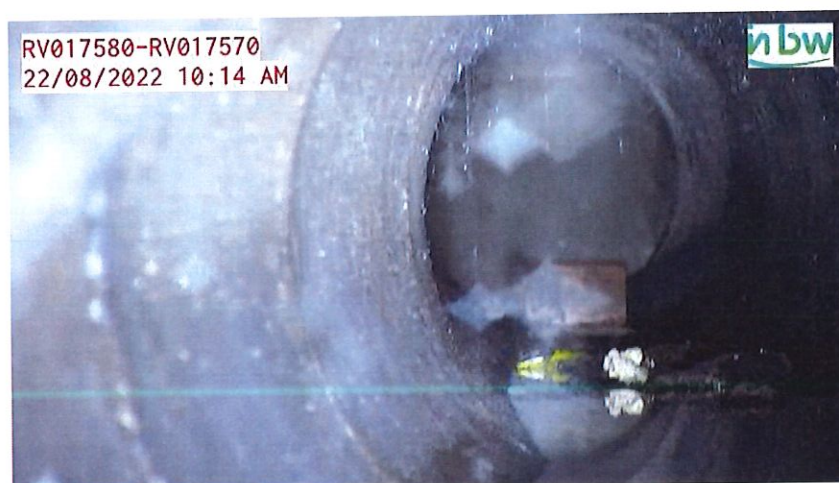
Tableau « autre obstacle » :

Tronçons	Longueur (m)	Dimension (mm)	Matériau	Forme	Prof. amont (m)	Prof. aval (m)
25037-02RV017505_25037-02RV017500	6,63	400/400	Béton	Circulaire	2,25	
25037-02RV017620_25037-02RV017610	38,09	400/400	Béton	Circulaire	1,7	2,4

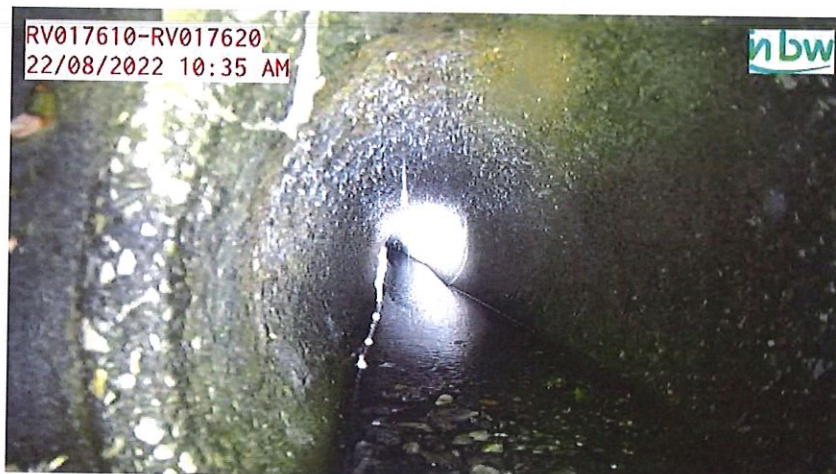
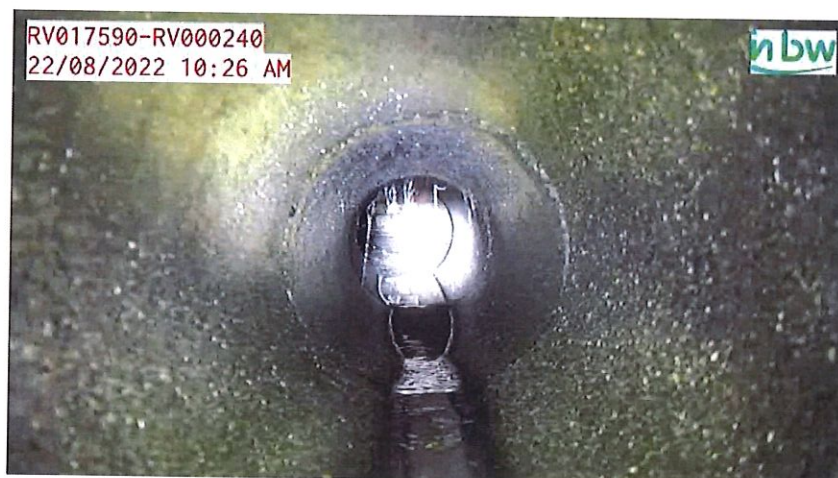
Tableau « dégradation de surface » :

25037-02RV017620_25037-02RV017610	38,09	400/400	Béton	Circulaire	1,7	2,4
25037-02RV017640_25037-02RV017630	45,79	400/400	Béton	Circulaire	2,95	3
25037-02RV017650_25037-02RV017640	43,41	400/400	Béton	Circulaire	3,45	2,95
25037-02RV017660_25037-02RV017650	33,21	400/400	Béton	Circulaire	4,05	3,45
25037-02RV017670_25037-02RV017660	30,8	400/400	Béton	Circulaire	4,1	4,05
25037-02RV017680_25037-02RV017670	30,67	400/400	Béton	Circulaire	3,25	4,1
25037-02RV017690_25037-02RV017680	33,14	400/400	Béton	Circulaire	2,65	3,25
25037-02RV017700_25037-02RV017690	33,33	400/400	Béton	Circulaire	2,65	2,65

Concernant le défaut « dégradation de surface », il est bien présent sur le réseau mais le défaut est de faible intensité.

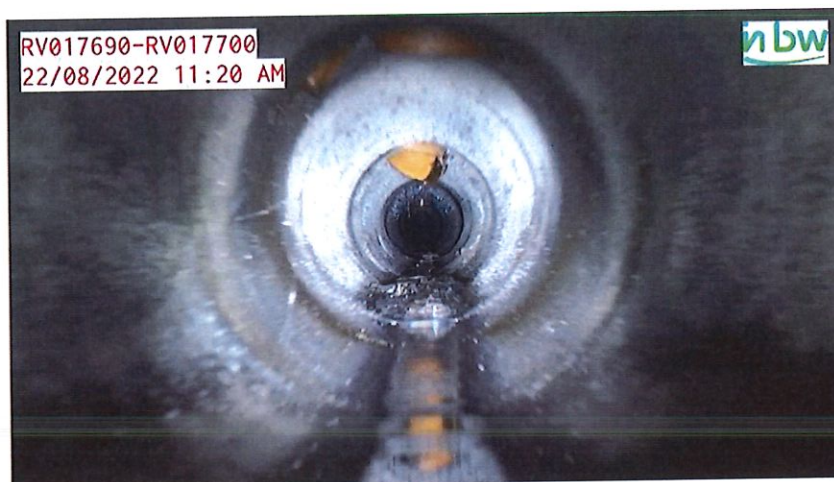
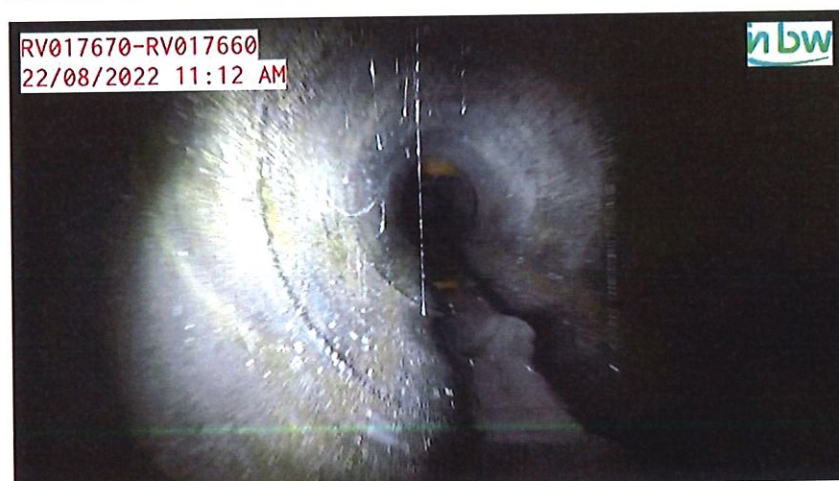
Tableau « raccordement défectueux » :

Tronçons	Longueur (m)	Dimension (mm)	Matériau	Forme	Prof. amont (m)	Prof. aval (m)
25037-02DO002730_25037-02RV002740	3,96	1300/1000	Béton	Ovoïde	2,18	0,3
25037-02RV017530_25037-02RV017520	45,19	1000/1000	Béton	Circulaire	1,95	2,45
25037-02RV017670_25037-02RV017660	30,8	400/400	Béton	Circulaire	4,1	4,05
25037-02RV017680_25037-02RV017670	30,67	400/400	Béton	Circulaire	3,25	4,1
25037-02RV017700_25037-02RV017690	33,33	400/400	Béton	Circulaire	2,65	2,65

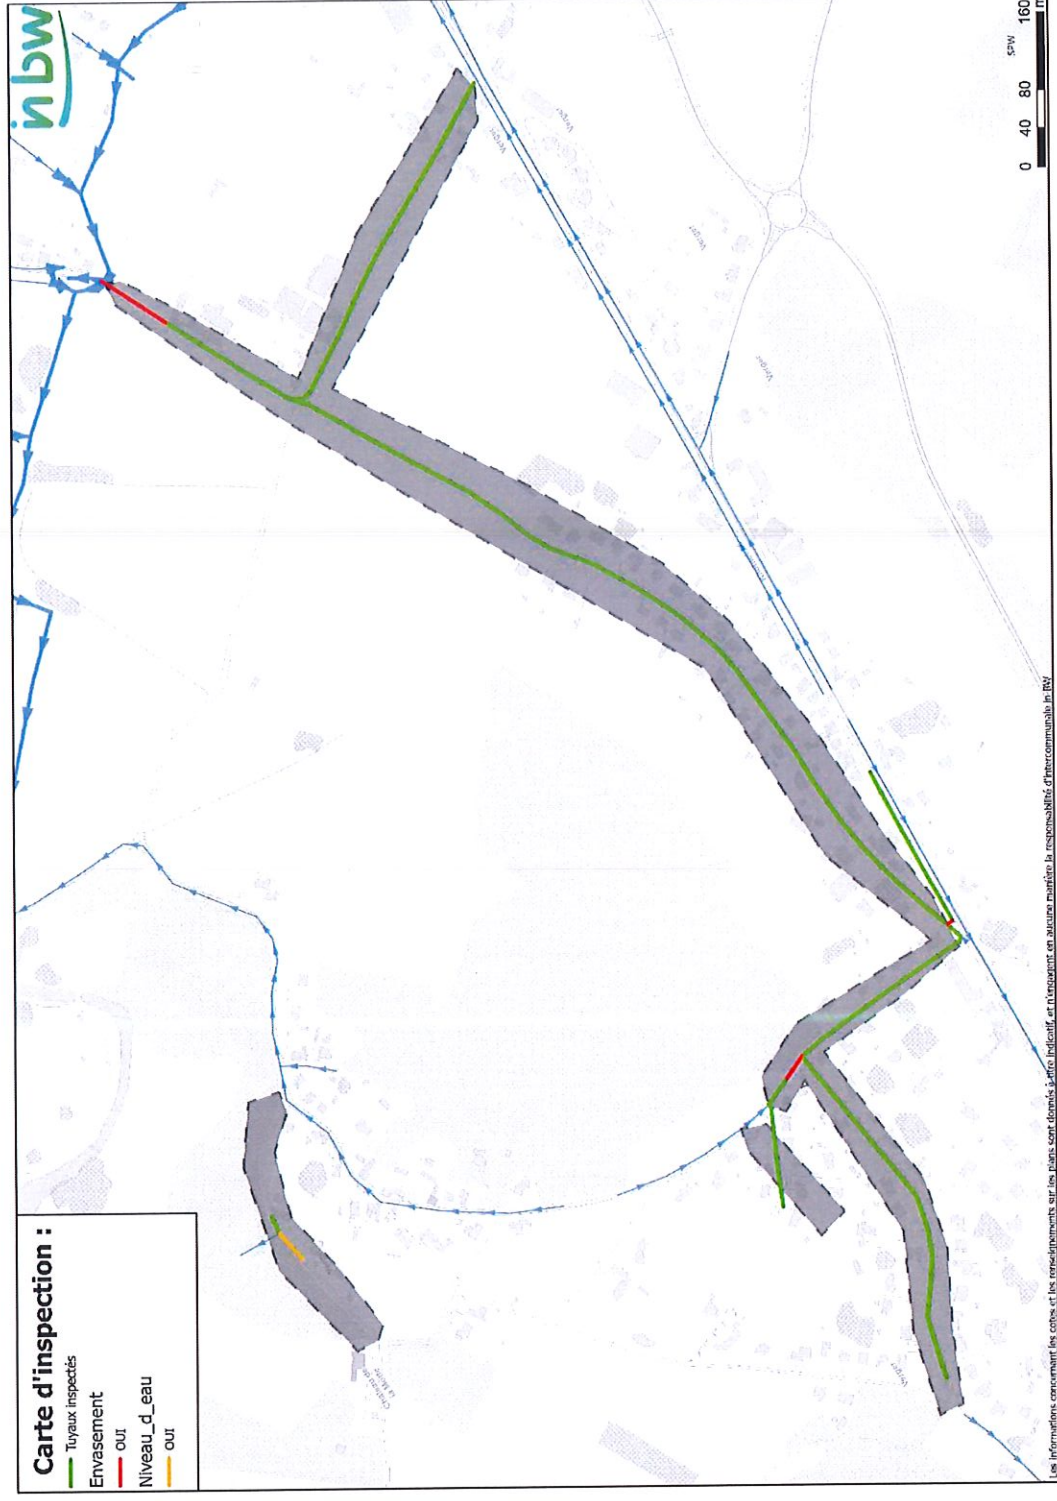
Carte 1 : Localisation des tronçons impactés par l'envasement et un niveau d'eau stagnant

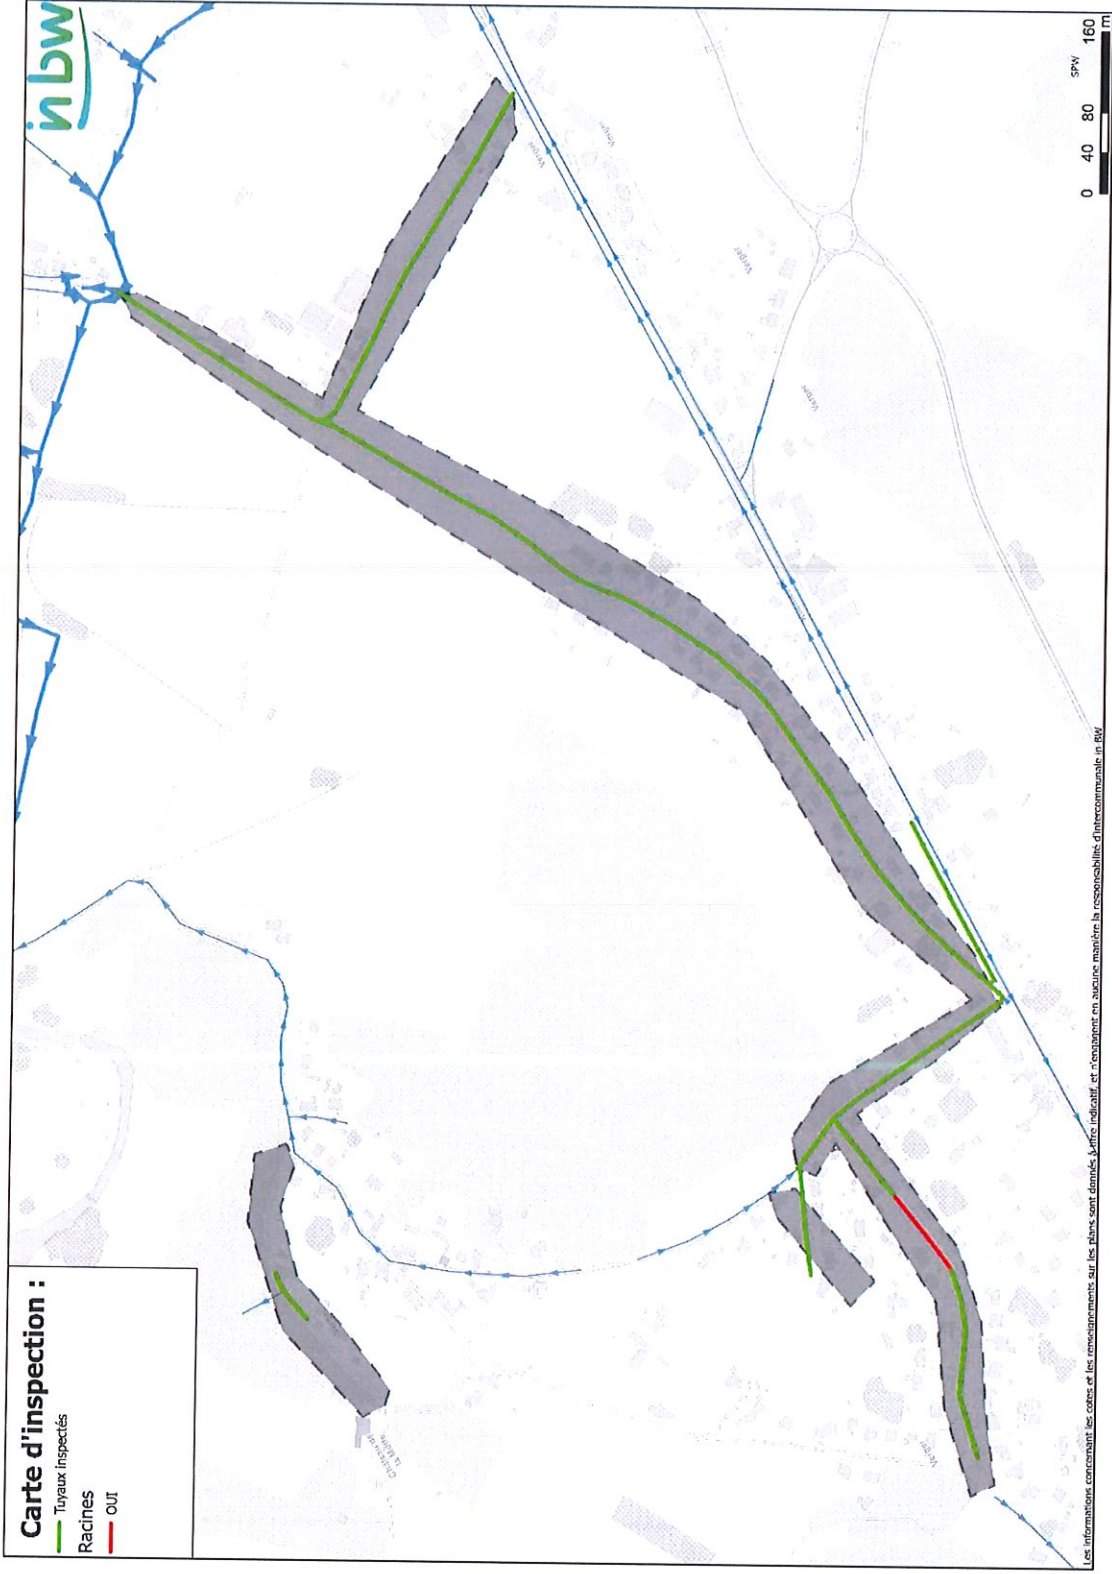
Carte 2 : Localisation des tronçons impactés par des racines pénétrantes

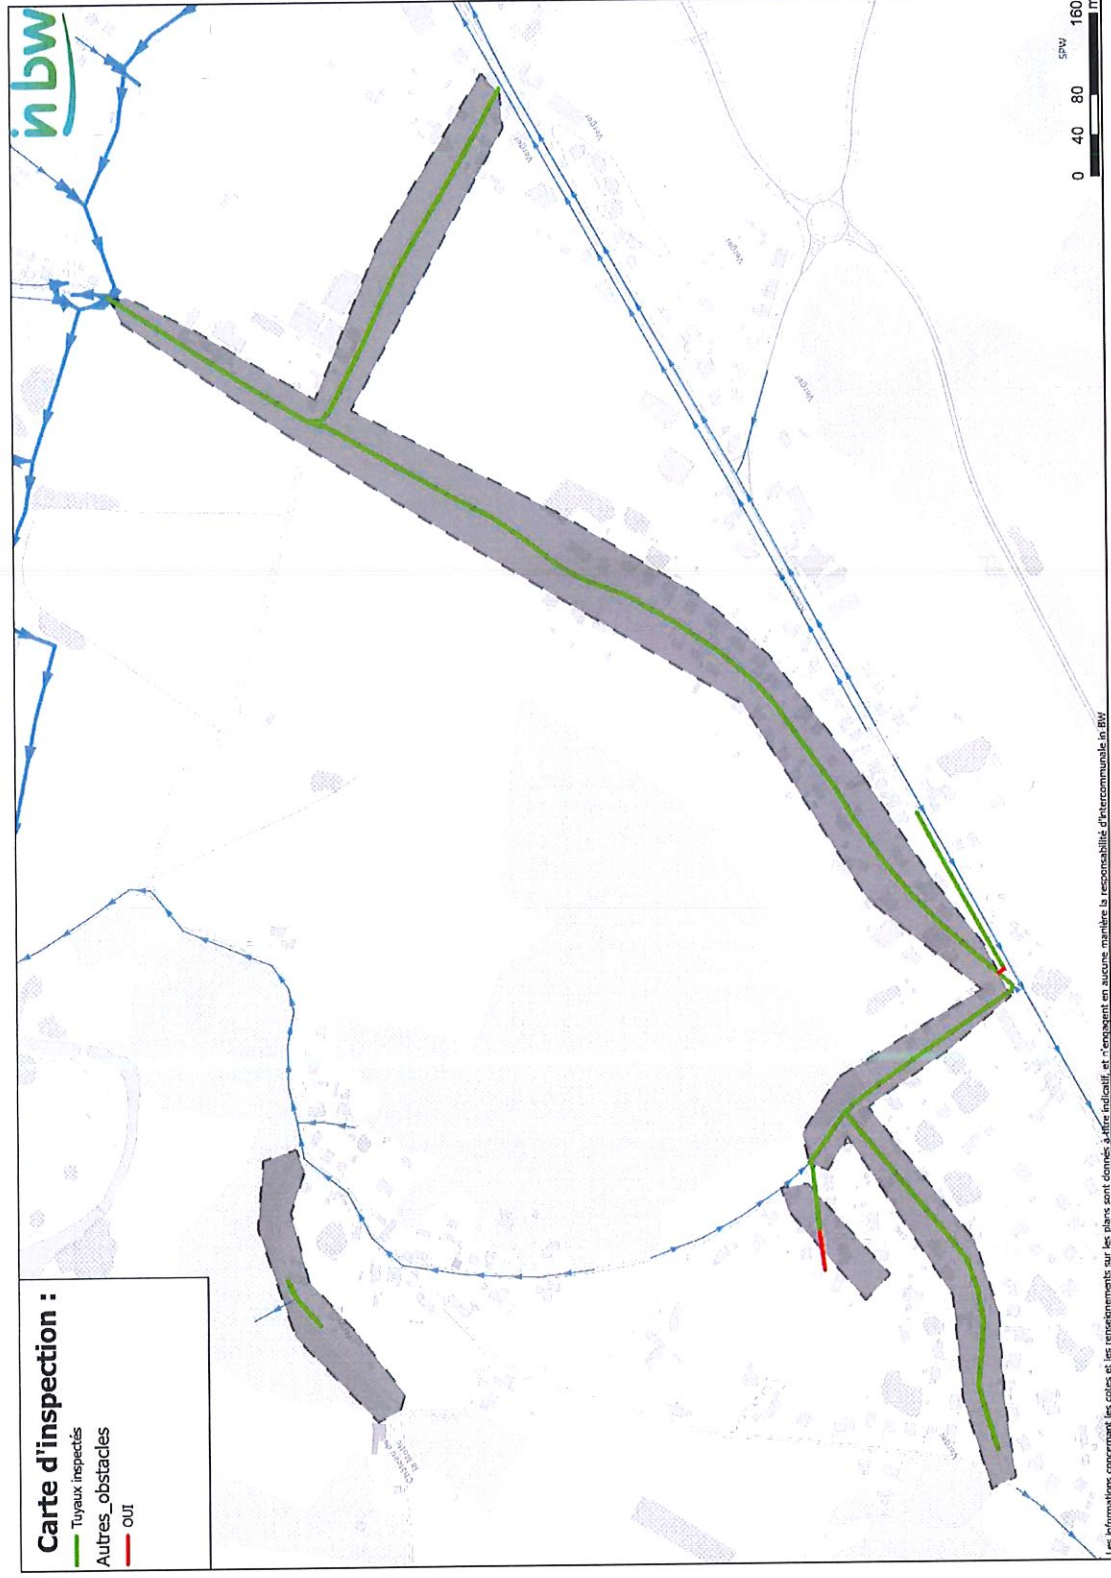
Carte 3 : Localisation des tronçons impactés par des obstacles à l'écoulement

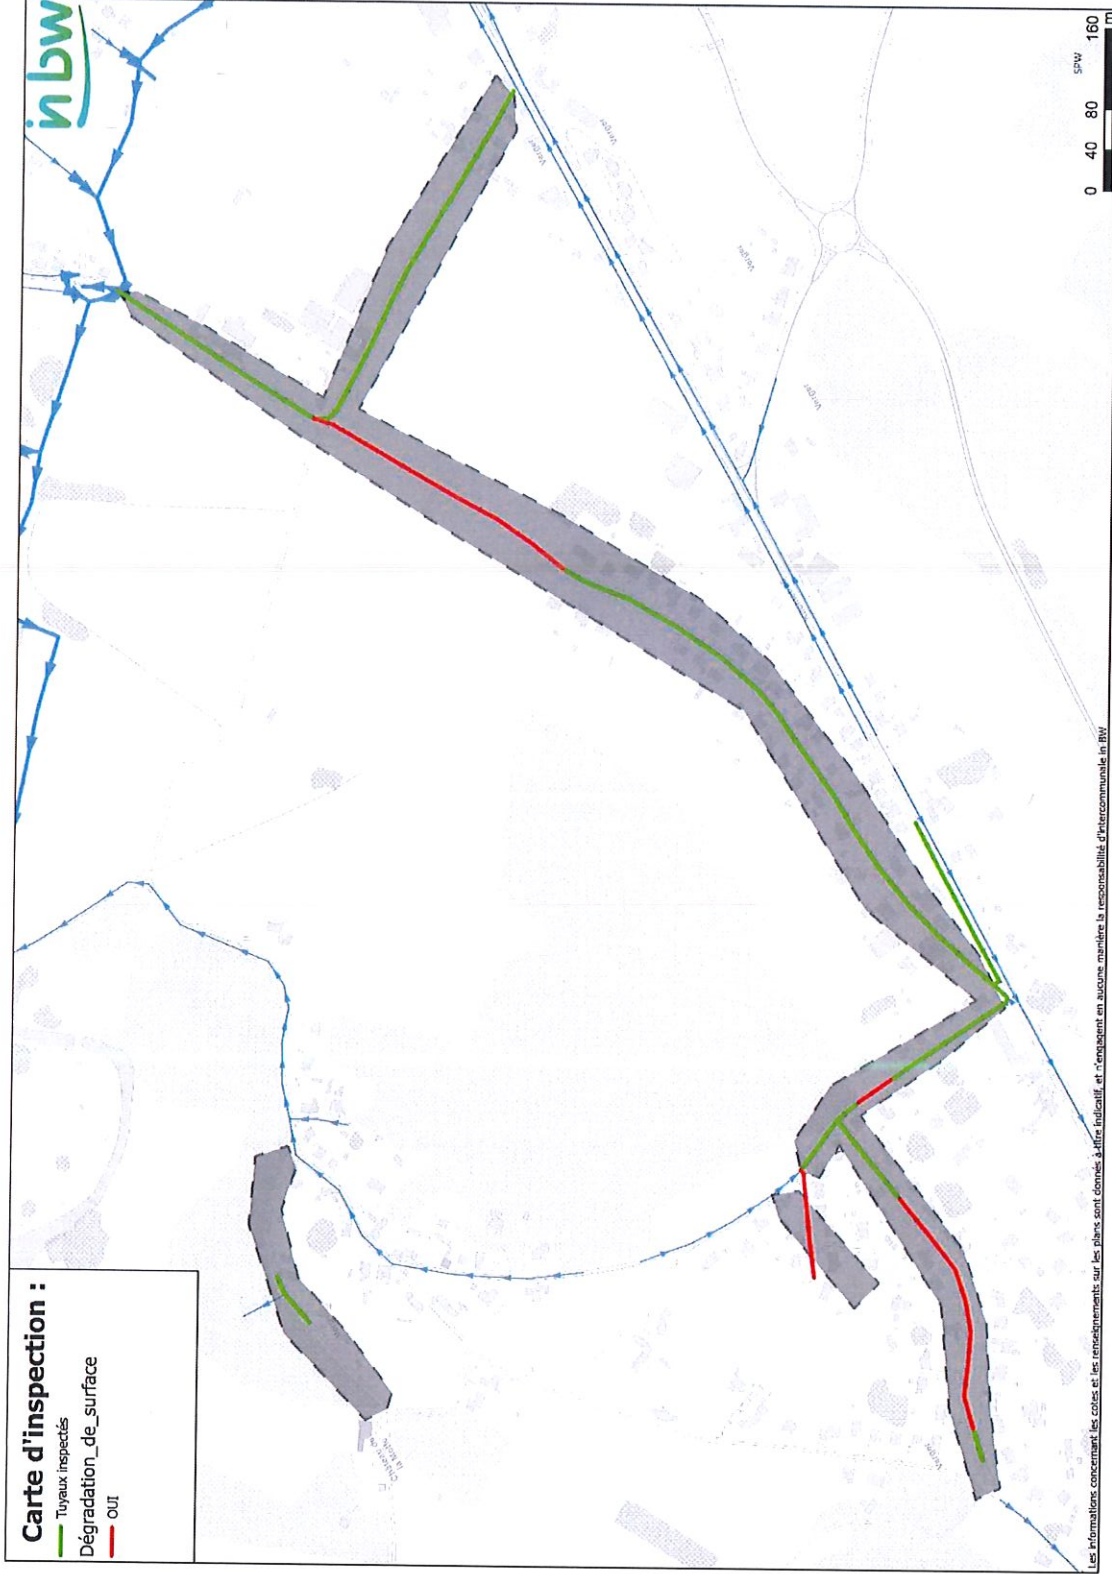
Carte 4 : Localisation des tronçons présentant une dégradation de surfaces internes

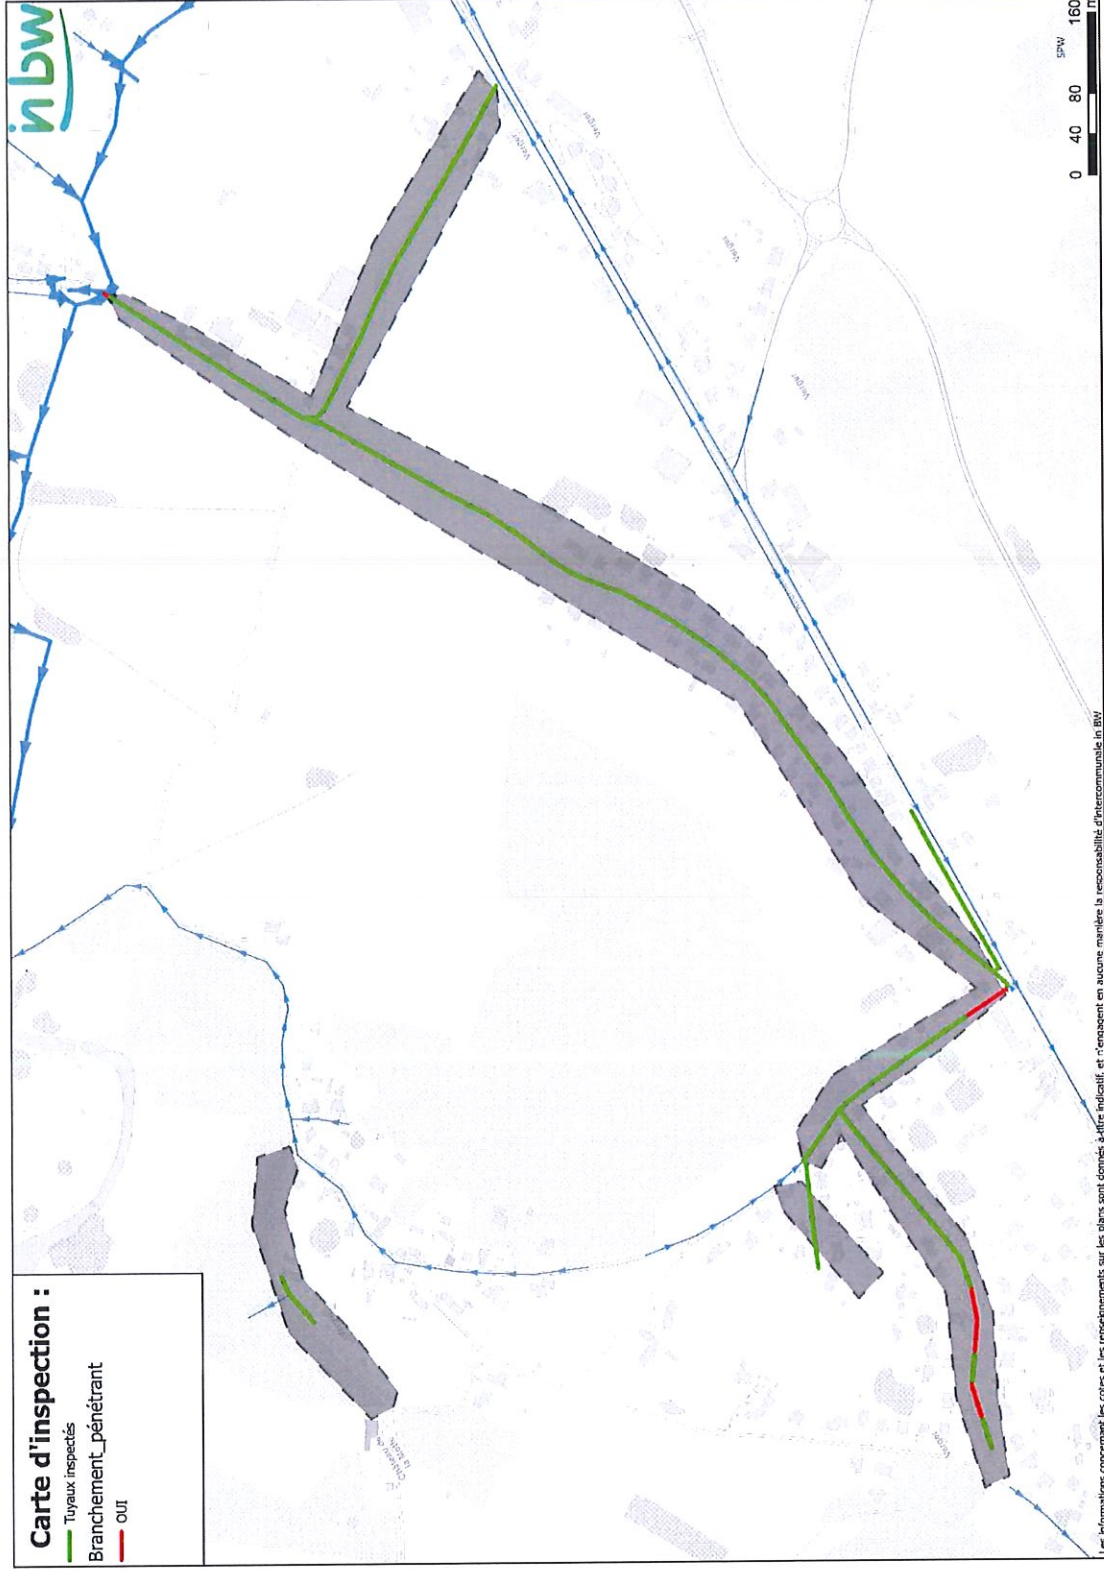
Carte 5 : Localisation des tronçons présentant des raccords défectueux

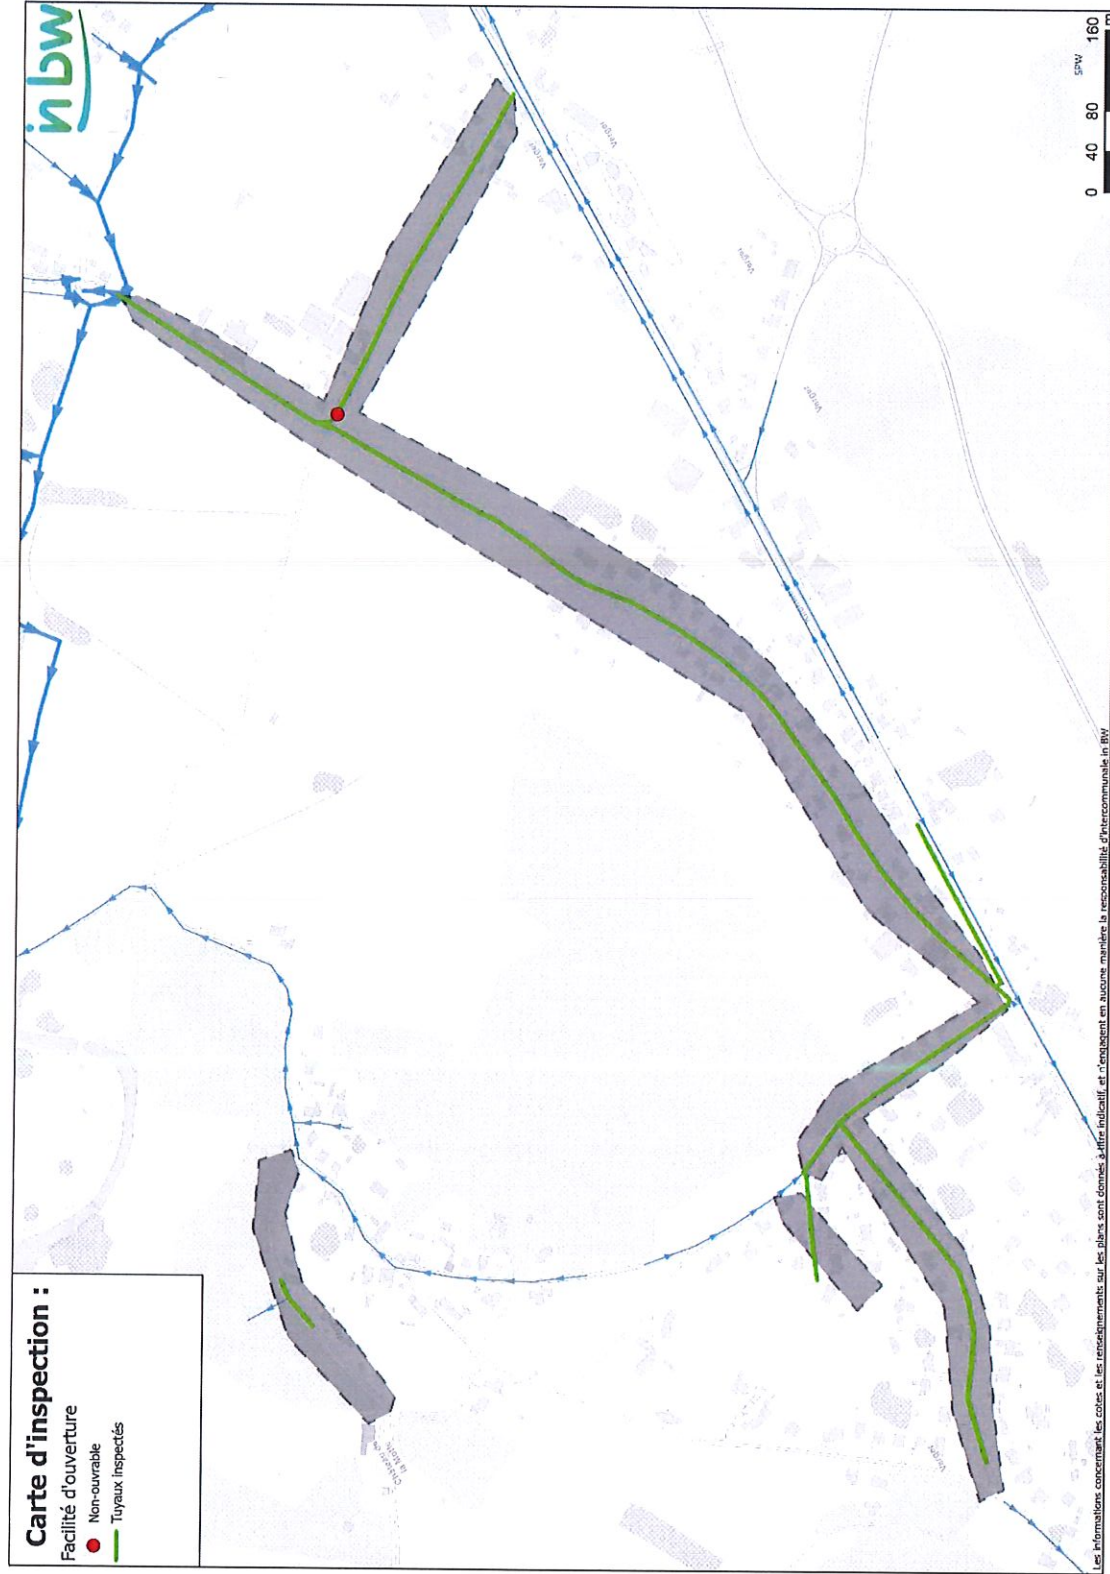
Carte 6 : Localisation des regards de visite présentant un tampon non ouvrable

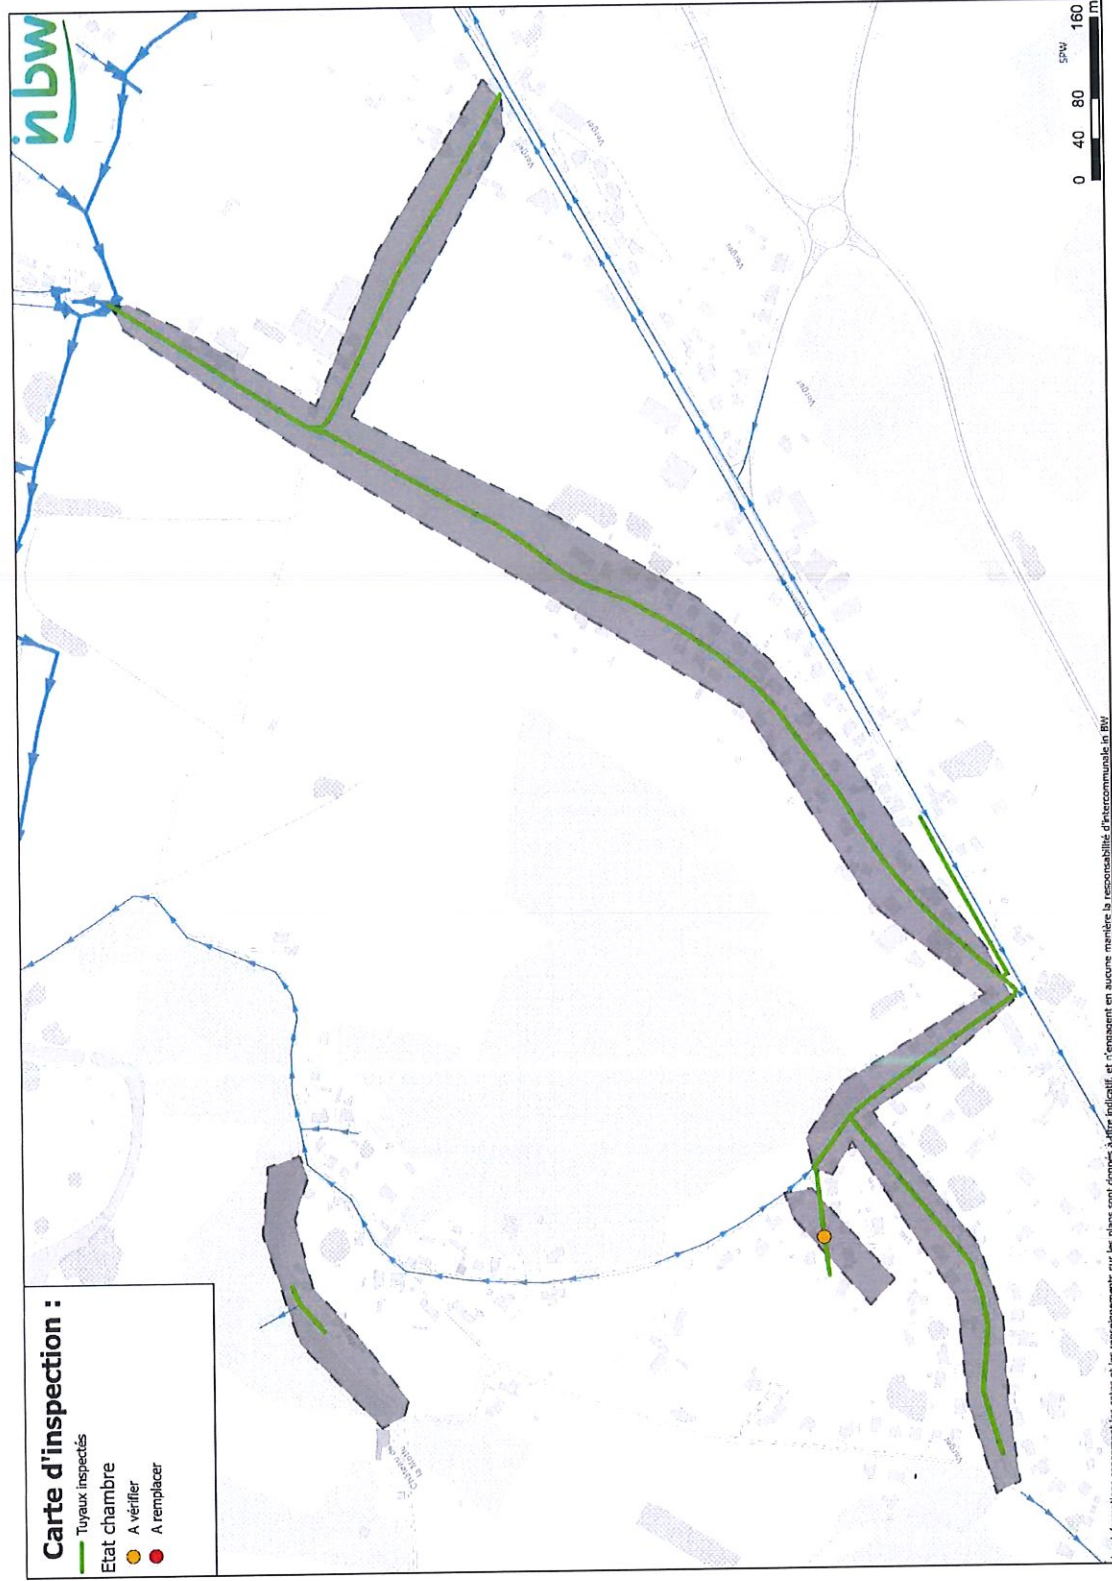
Carte 7 : Localisation des nœuds présentant un défaut structurel de la chambre

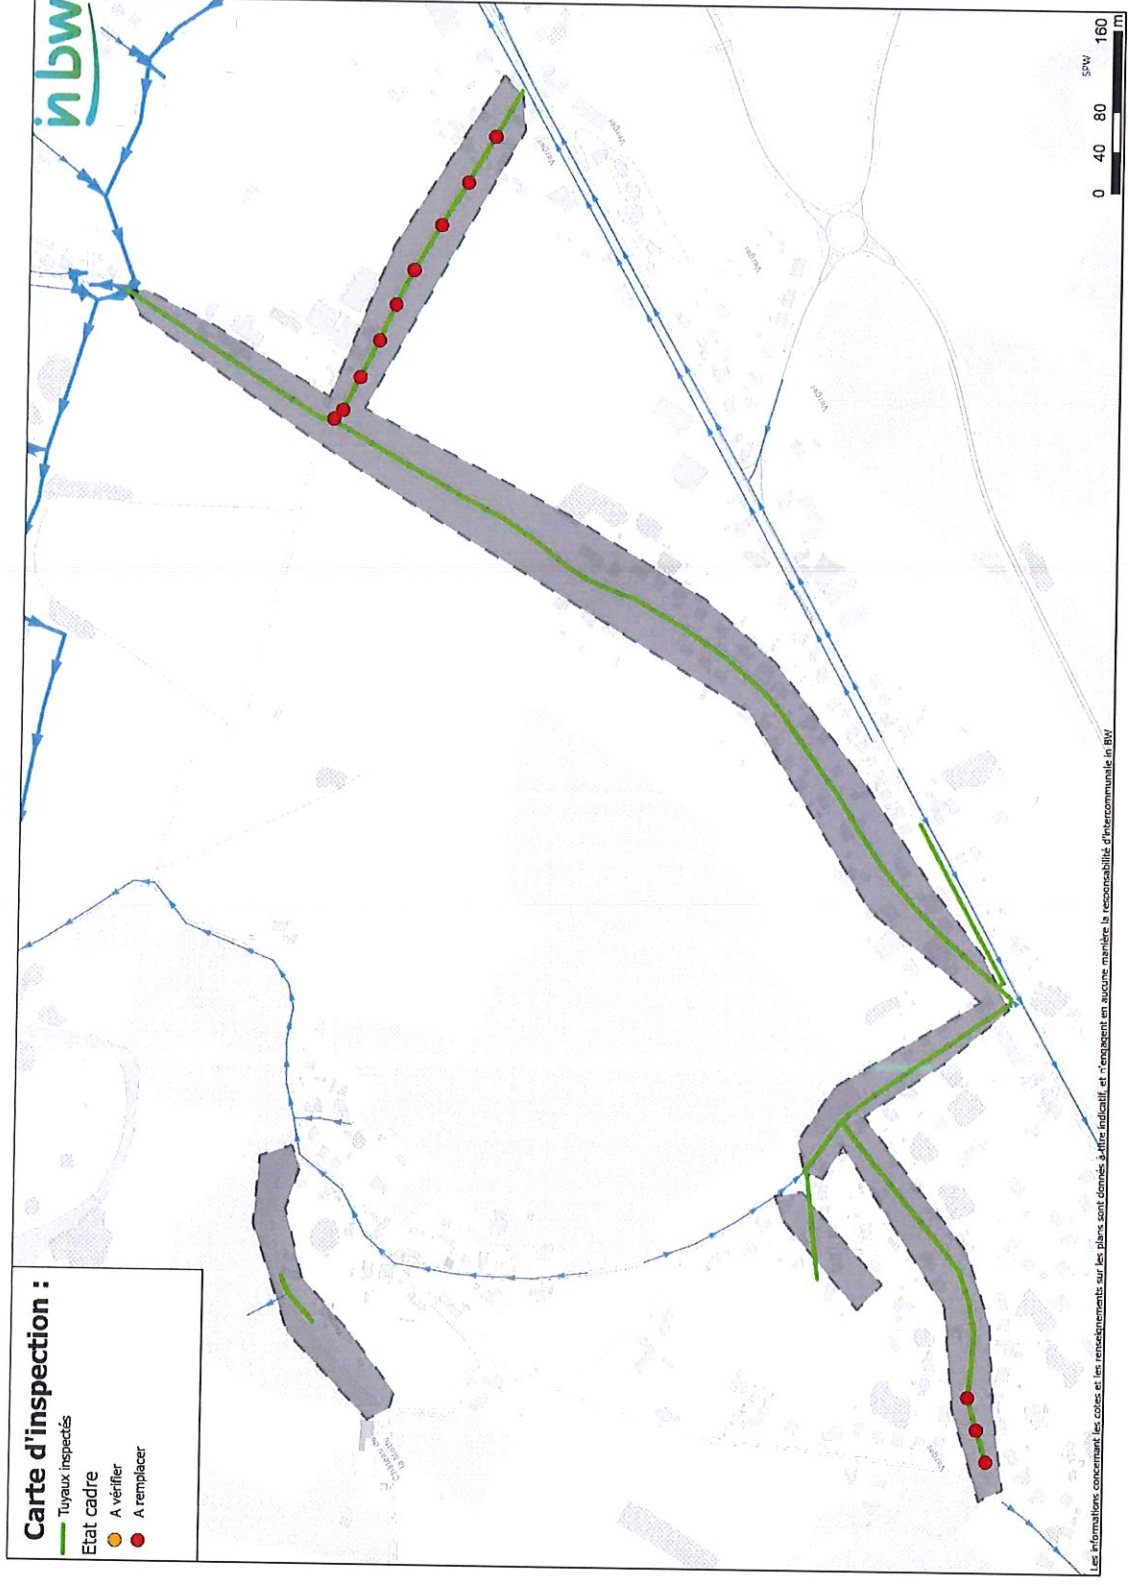
Carte 8 : Localisation des nœuds présentant un défaut du cadre

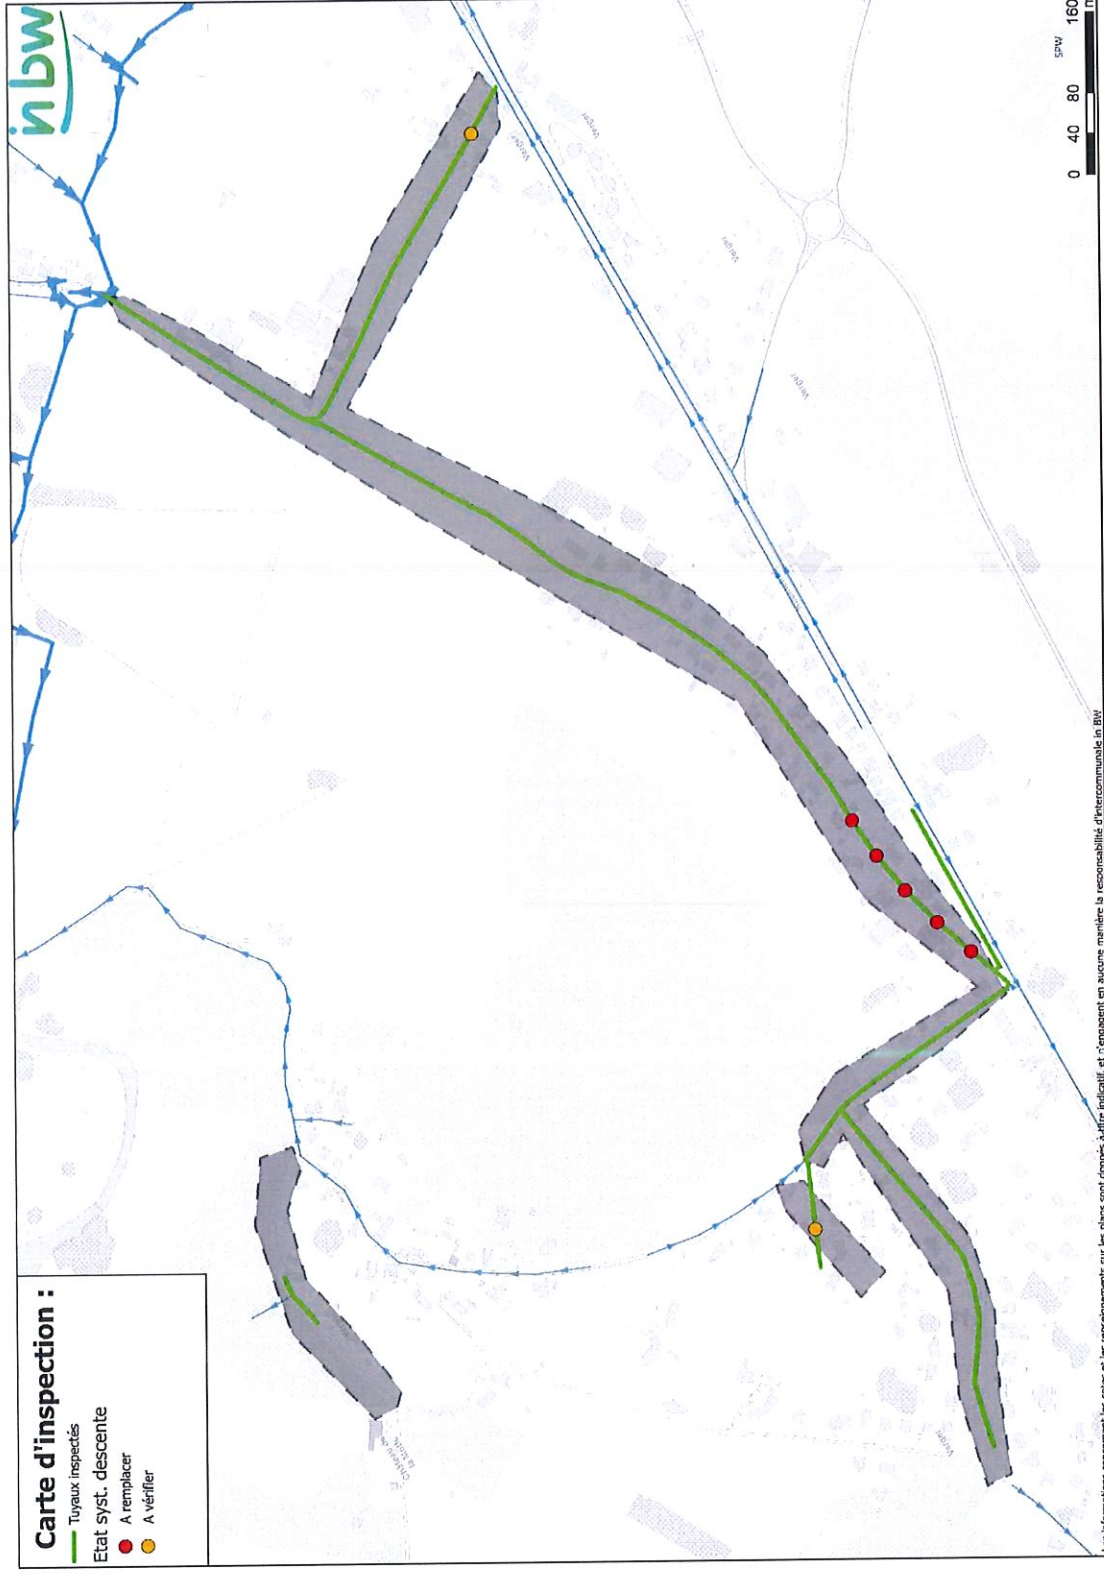
Carte 9 : Localisation des nœuds présentant un système de descente défectueux
