ASSAINISSEMENT APPROPRIÉ EN ZONE RURALE

ZONE D'ASSAINISSEMENT TRANSITOIRE

GLABAIS

RAPPORT FINAL

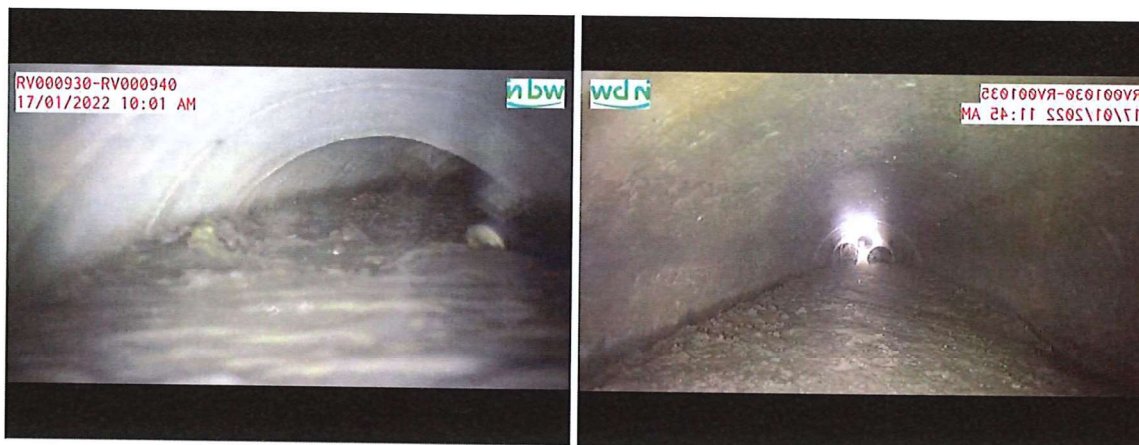
Nous avons constaté, dans le bassin technique étudié, 45 tronçons dont l'envasement est problématique (> 15% de la section) et nécessitant un curage.

in BW recommande le curage des réseaux identifiés comme problématiques. Nous rappelons également que la signature de la convention de curage d'in BW vous donne accès à des prix préférentiels auprès de notre prestataire de curage ainsi qu'à une coordination assurée par l'intercommunale. Le présent document est accompagné d'une estimation de coûts³ ainsi que d'un plan des zones à curer.

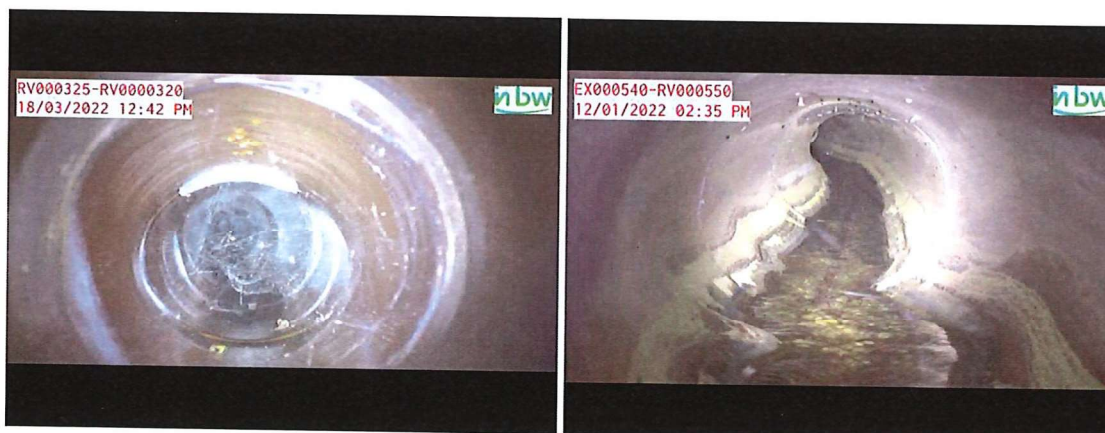
La déformation représente une perte d'efficacité de la conduite. Les conséquences sont nombreuses : réduction de la capacité hydraulique ; blocage ; augmentation des besoins en entretien ; danger de fissuration ou de renflement pour les très grandes déformations ; infiltration/exfiltration ; fracture ; bris ; effondrement.

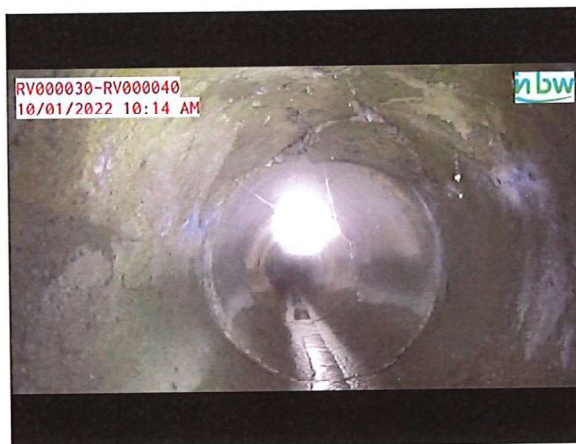
Le défaut est une rupture quand les parties de paroi sont déplacées mais non manquantes. On constate un effondrement partiel lorsque les parties de paroi sont manquantes et qu'il y a un effondrement avec perte totale de l'intégrité structurelle.

La rupture représente habituellement le stade le plus avancé de détérioration d'une conduite fissurée. Les conséquences peuvent être similaires à celles des fissures complexes avec risque accru d'effondrement. Dans tous les cas, la résistance structurelle de l'ouvrage n'est pas garantie.

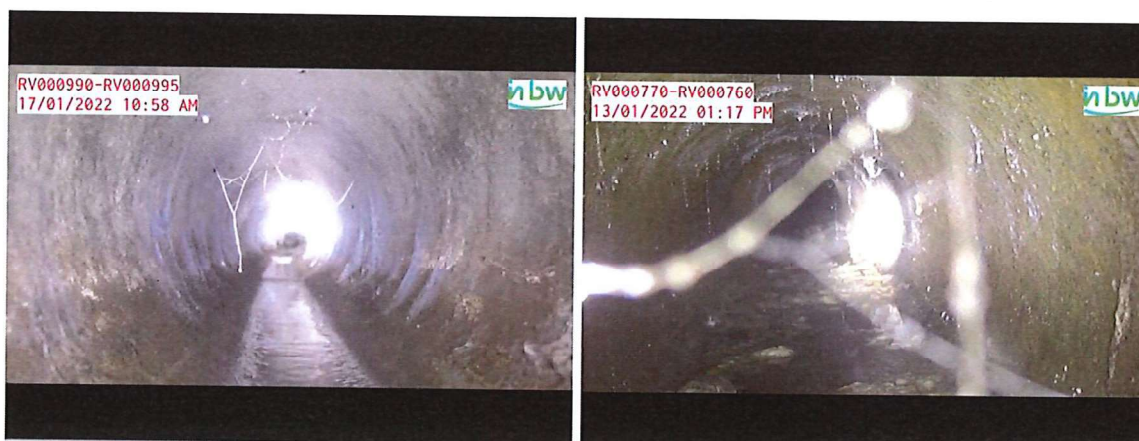
Les conséquences sont une augmentation de la rugosité et une éventuelle diminution de l'épaisseur de la paroi. Dans les cas de corrosion, une perte de l'intégrité structurelle peut entraîner un effondrement.

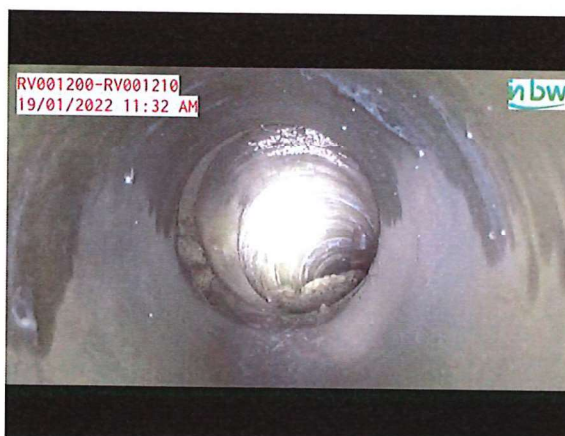
Un vide hors de la conduite est visible par le trou laissé par le défaut.

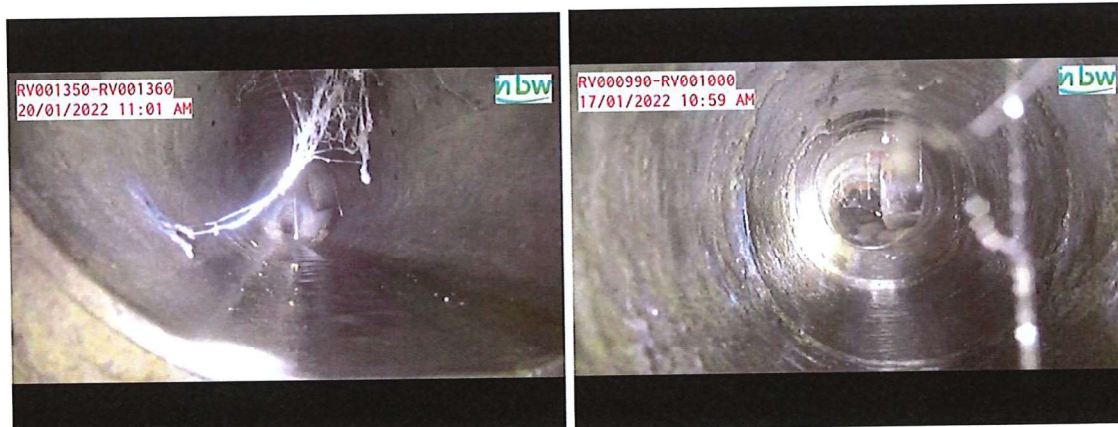
- parois manquantes ;
- branchements pénétrants ;
- positions du raccordement incorrect ;
- vides partiels entre la conduite de raccordement et la canalisation ;
- sols visibles par le défaut.
